30º - Relatório de obra

- Dados da obra:
 - Câmara Municipal de Pindorama
 - Endereço – Antônio Gonçalves, nº 138
 - Início da obra – 07/04/2025

Data do relatório – 31/10/2025

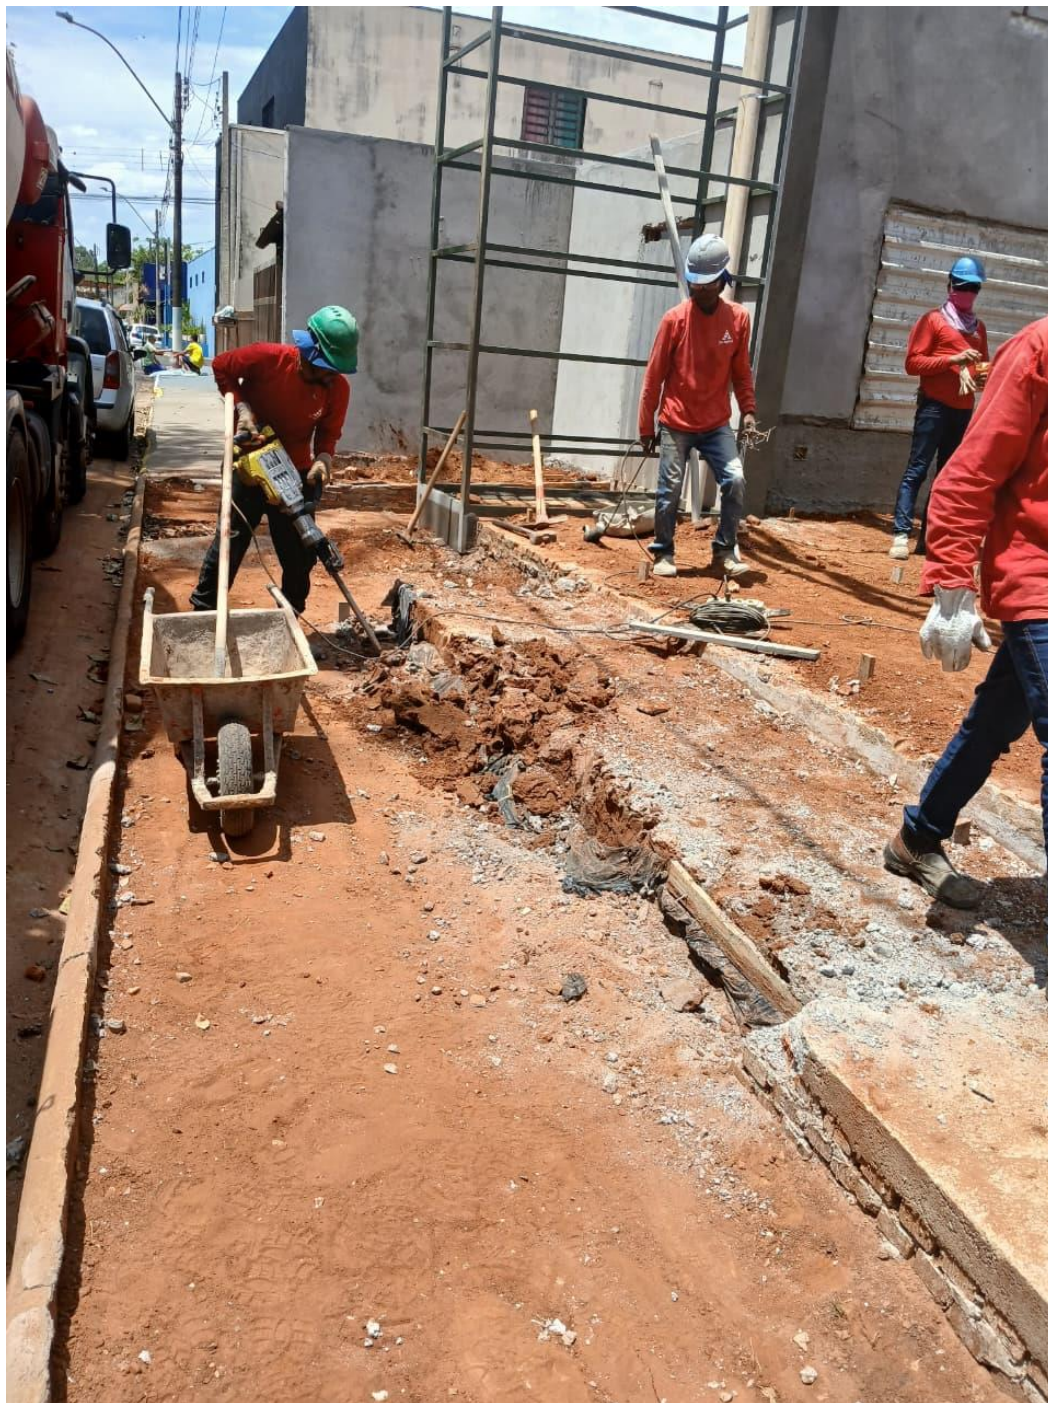
Demolição da rampa, muretas e calçada com marteleiro rompedor

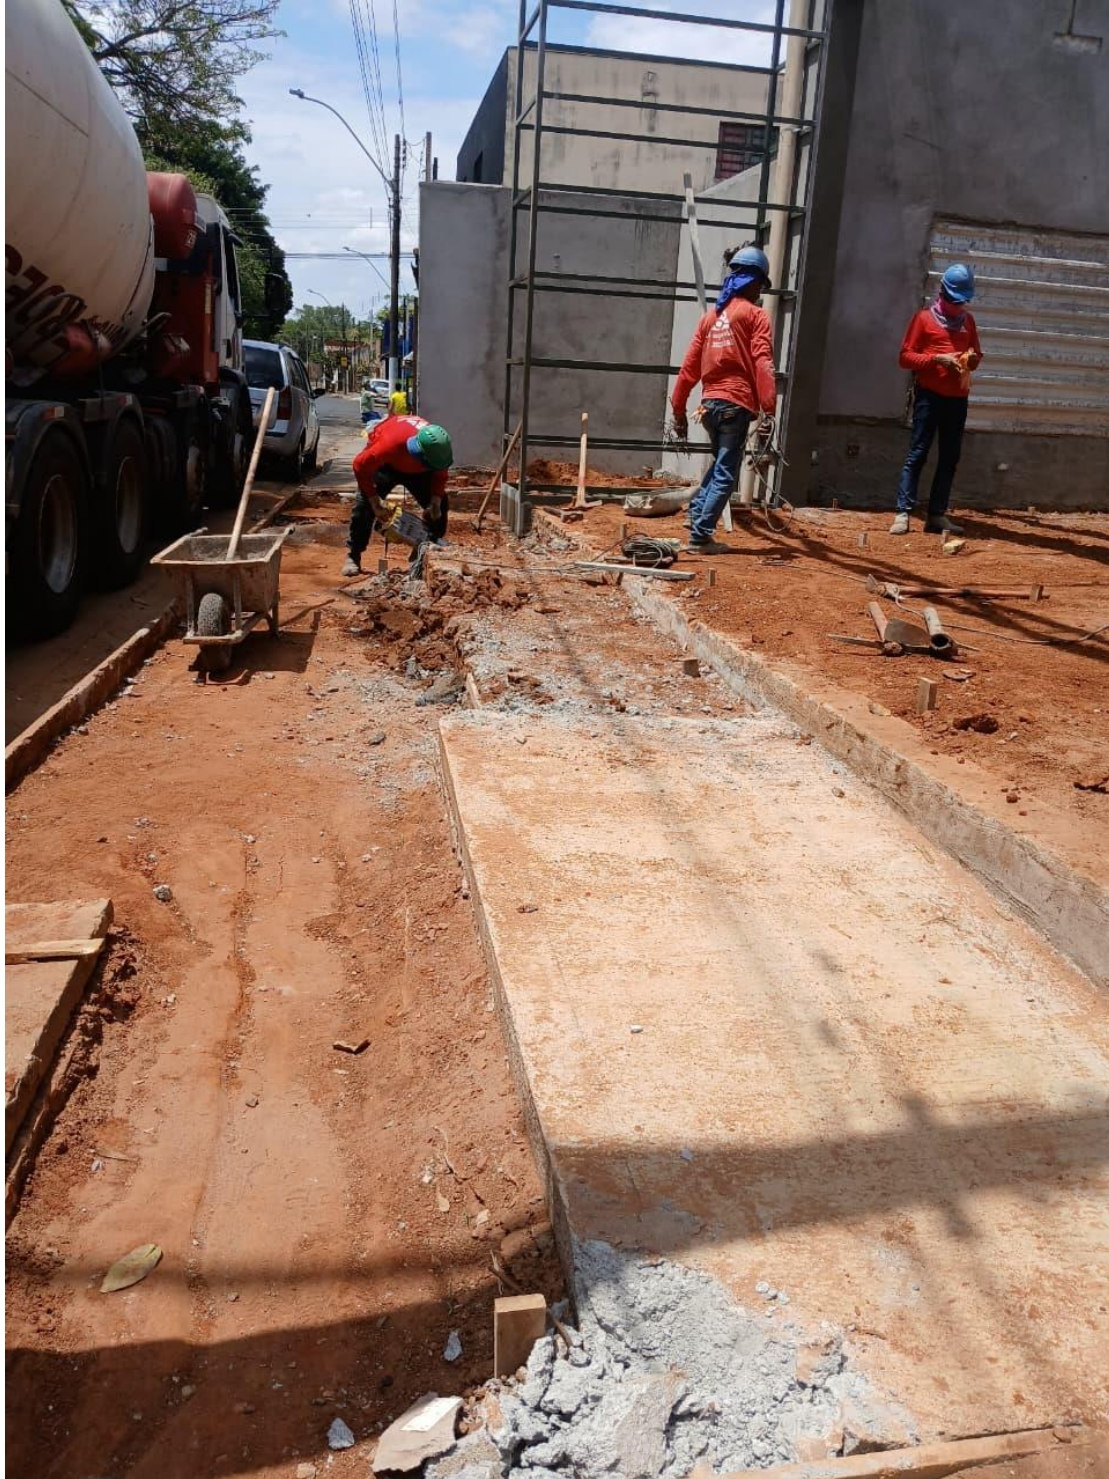
Demolição da rampa, muretas e calçada com martelete rompedor

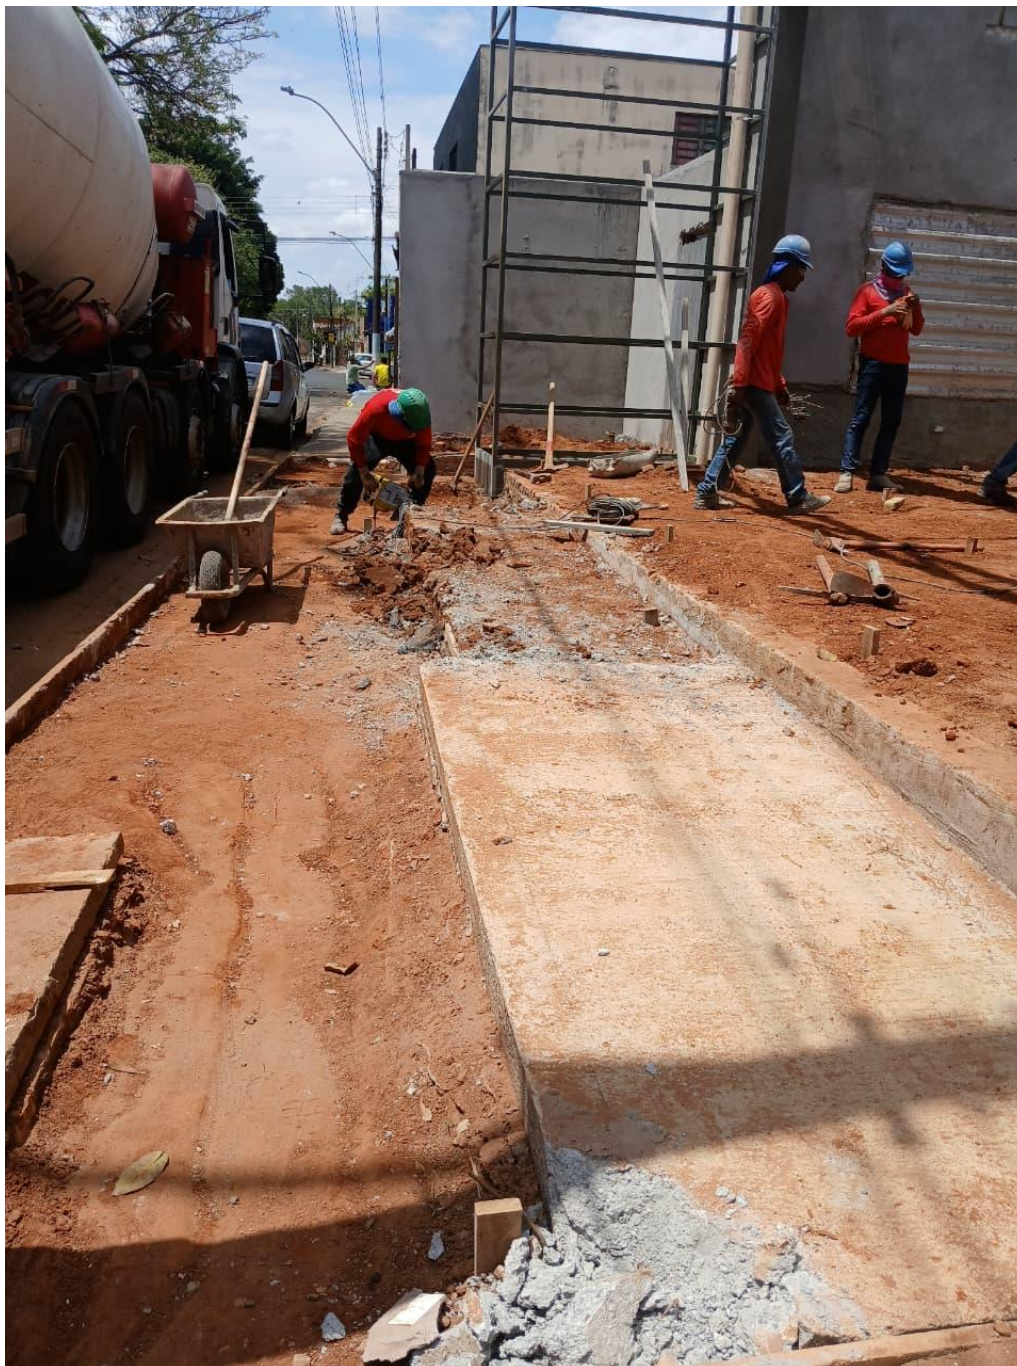
Demolição da rampa, muretas e calçada com martelete rompedor

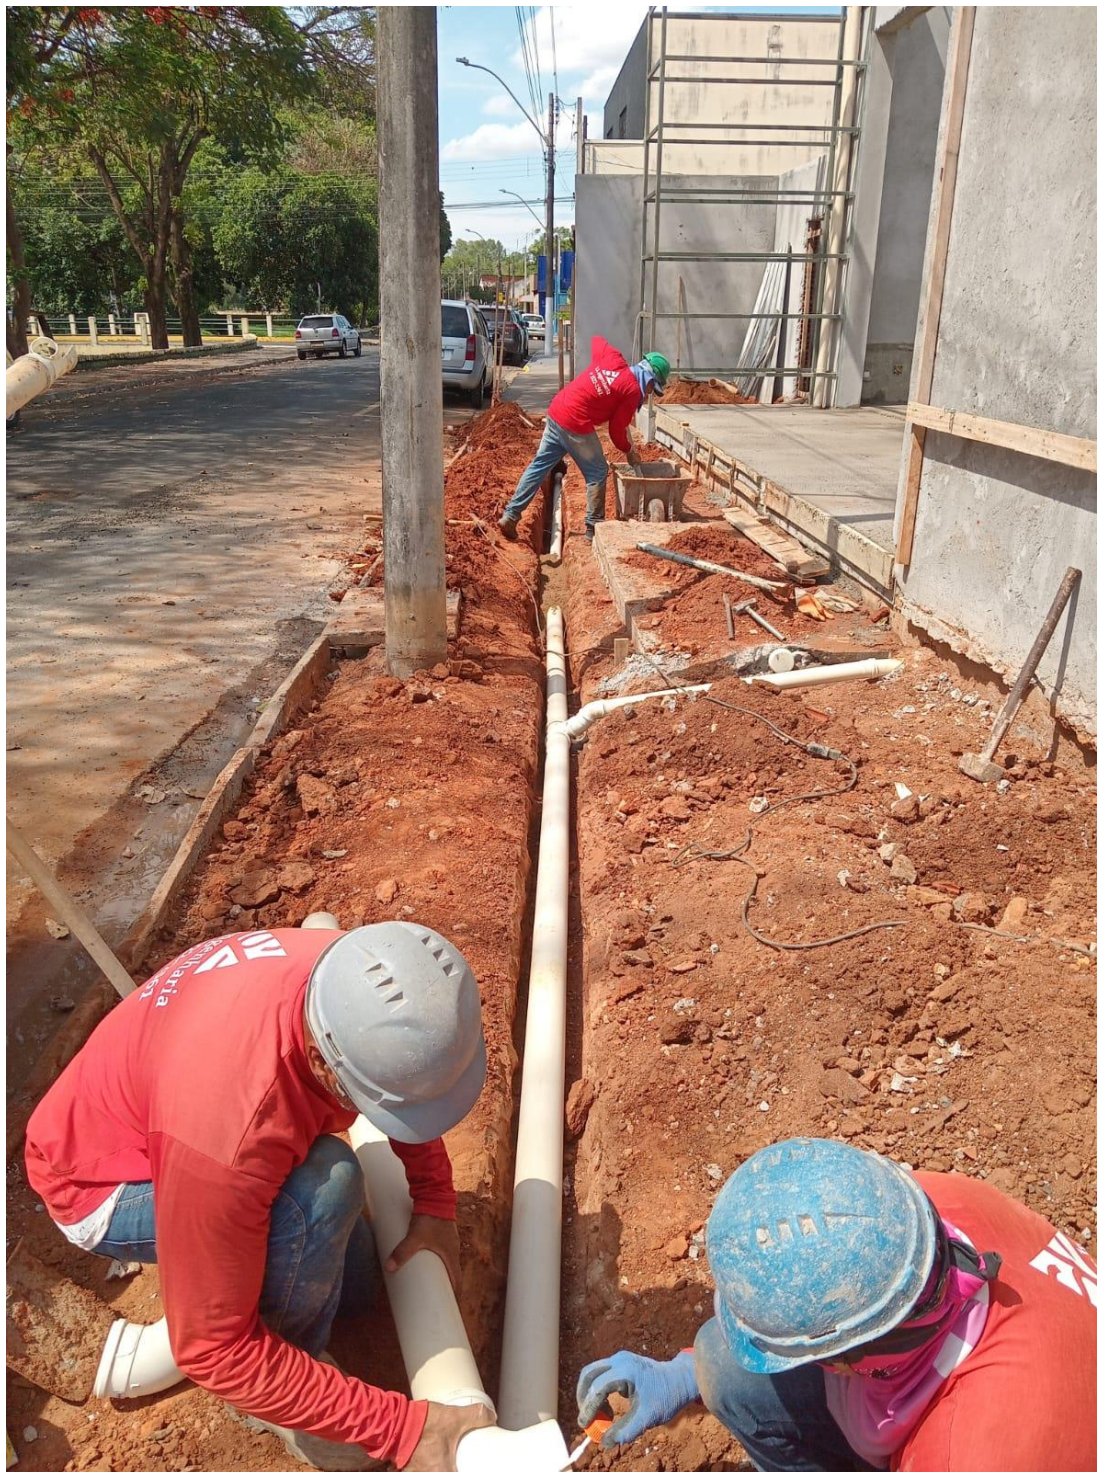
Mudança da rede de esgoto para calçada

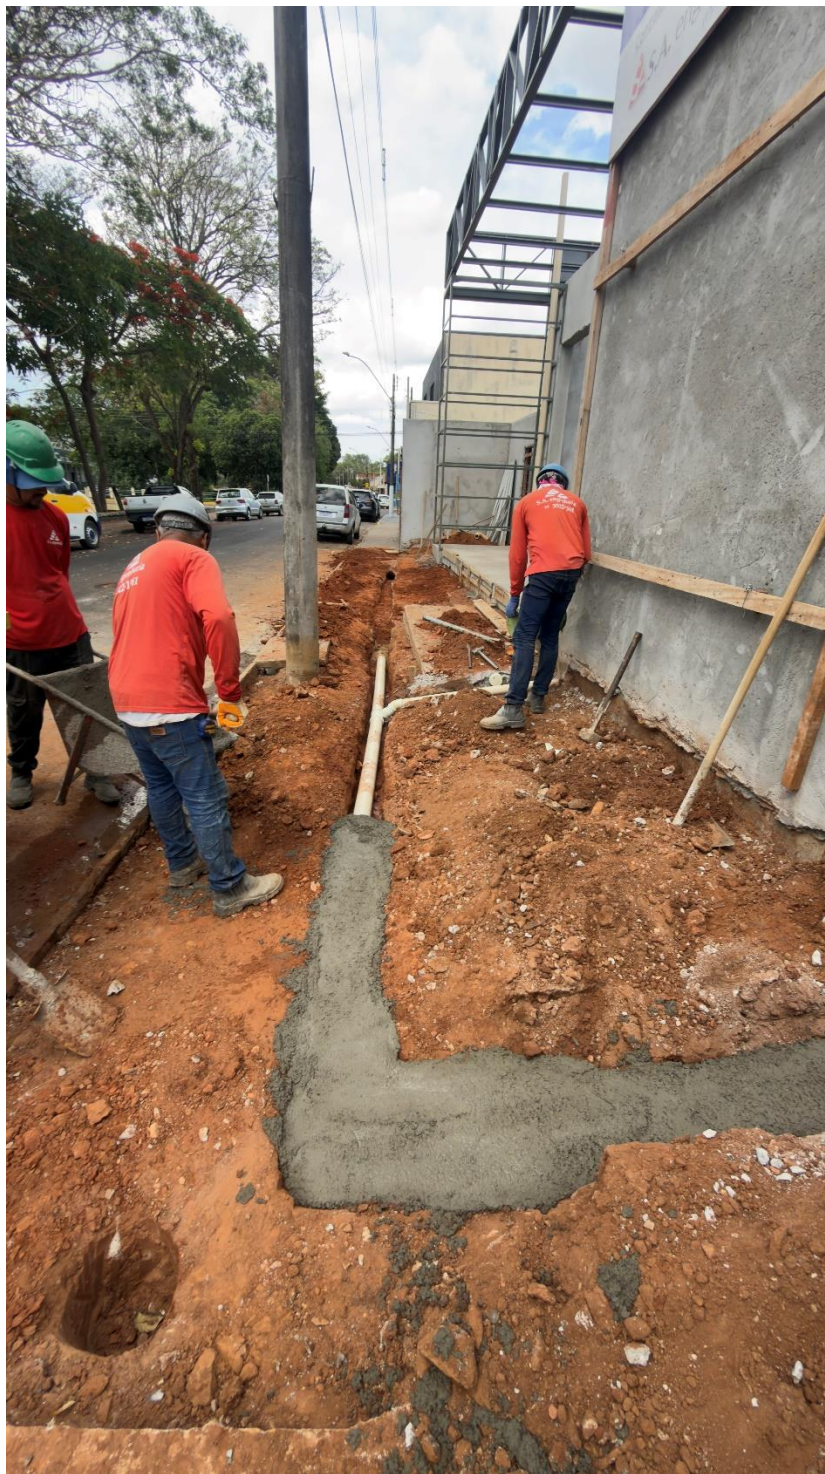
Envolvimento da tubulação de esgoto com concreto

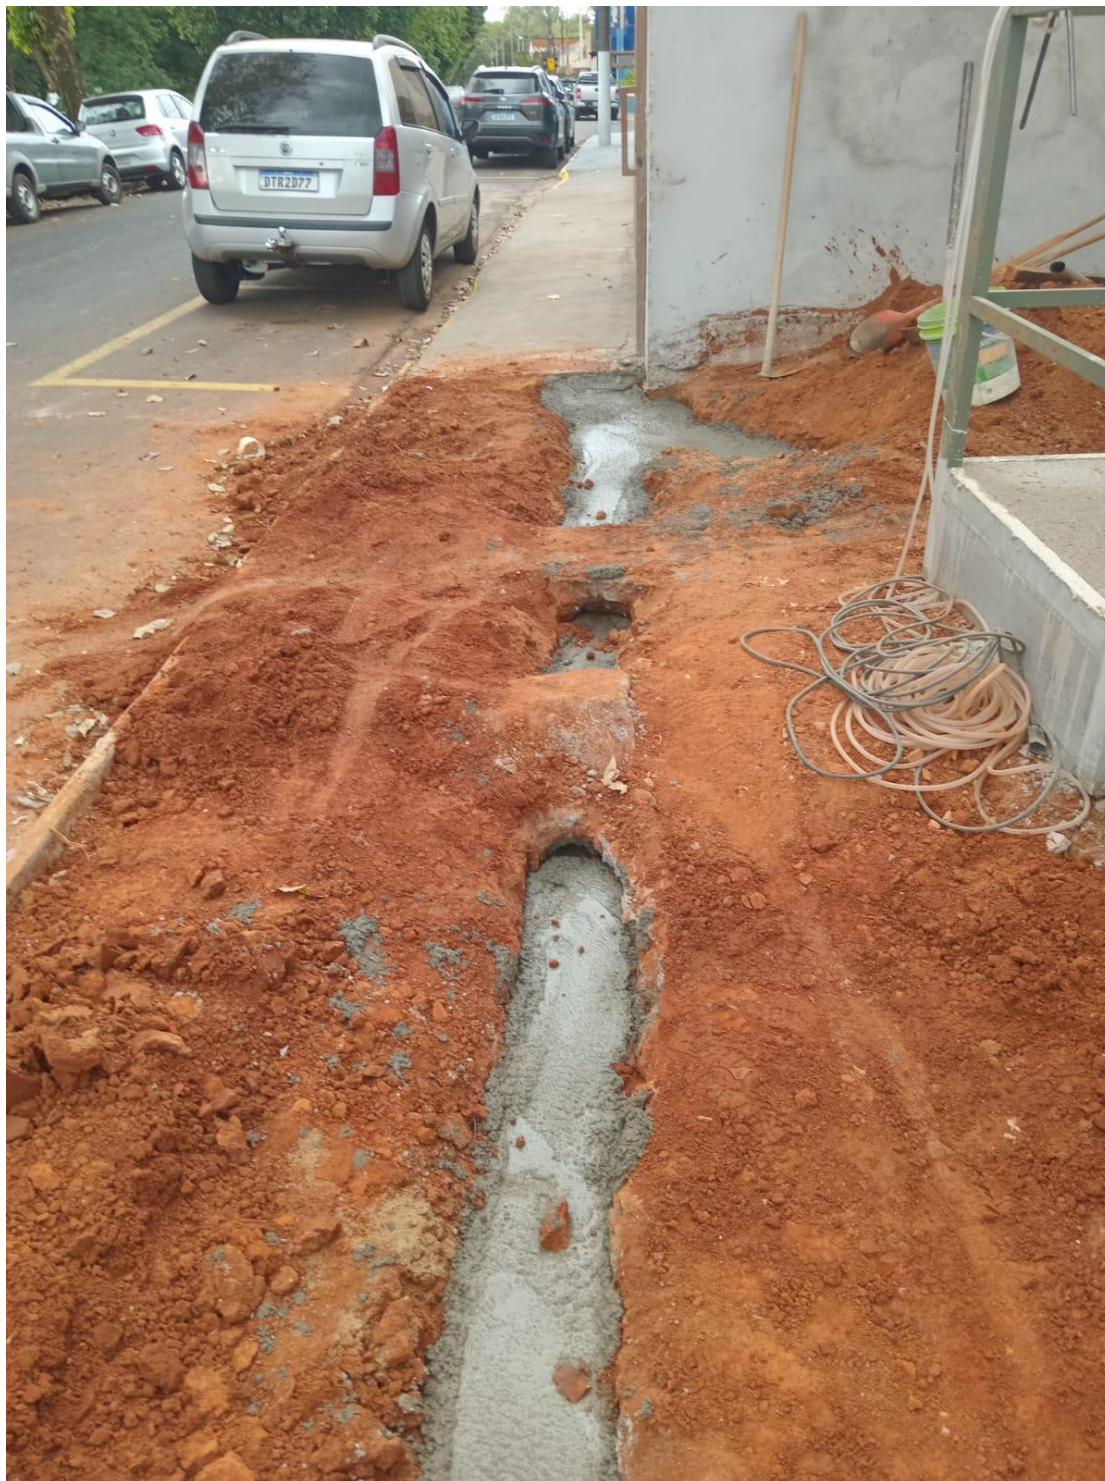
Envelopamento da tubulação de esgoto com concreto

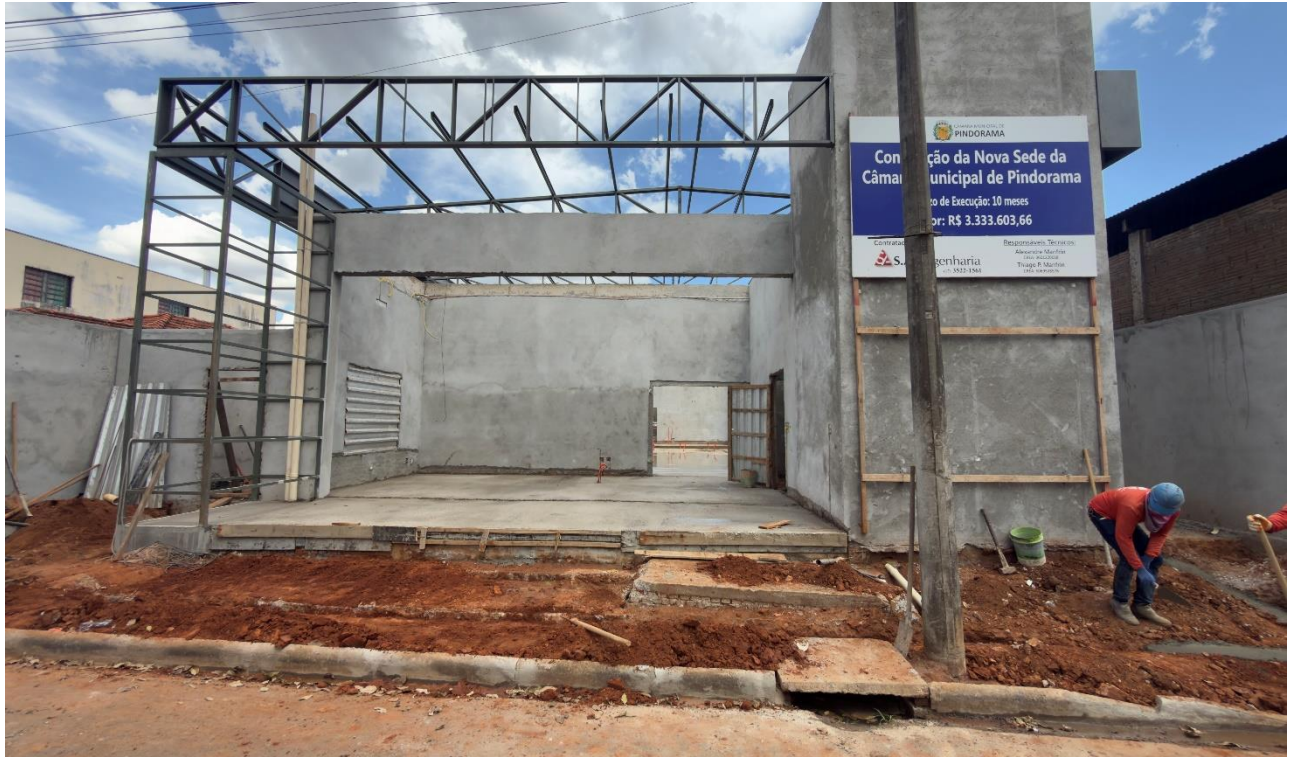
- Identificação do problema:
 - Durante a vistoria, observou-se que a construção vizinha, pertencente ao Sr. Élcio (localizada ao lado direito da obra), possui uma calçada com aproximadamente **35 cm maior** além do padrão estabelecido.
Essa diferença provocou um **desalinhamento visual** entre as fachadas, fazendo com que a rampa, a escada e as muretas da Câmara aparentassem estar “tortas”, embora tecnicamente estivessem corretas.

Rampa, muretas e escada já demolidas.

- Ação Corretiva Solicitada
 - Será realizada a **demolição dos elementos já executados** (rampa, muretas e escada) e, em seguida, a **reexecução conforme o novo alinhamento definido** pelo Engenheiro Fiscal Estevam, atendendo ao padrão visual desejado.
